## IDENTIFIKASI TINGKAT KERUSAKAN PELAT LANTAI TIGA KAMPUS POLITEKNIK SAINT PAUL SORONG

**Epafroditus Tuwanakotta**  
Politeknik Saint Paul Sorong  
email: epafroditust@gmail.com

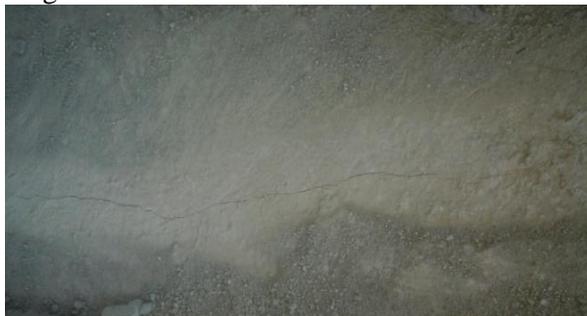
- Pola Retak yang terjadi pada pelat ini merupakan retak - retak memanjang pada daerah lapangan bagian bawah dan retak ini tembus hingga bagian atas pelat lantai, dan adapun retak memanjang pada daerah tumpuan pelat lantai tersebut. Pola retak yg terjadi dapat dilihat pada gambar 2 dan gambar 3.

Gambar 2. Retak memanjang pada daerah lapangan bagian atas pelat

1. Retak memanjang pada tumpuan dan lapangan menurut petunjuk teknis oleh Tjakranata, LH., Khoeri tahun 2017 BBPJV VI maka retak yang terjadi merupakan tipikal retak lentur
2. Menurut SNI 03-2847-2002 besarnya lendutan maksimum sebesar  $L/300$ , dengan bentang 500 cm maka lendutan maksimum sebesar 1.4 cm, berdasarkan penyelidikan pelat menunjukkan adanya deformasi sebesar 2.1 cm, dengan kondisi deformasi/lendutan yang terjadi lebih besar dari lendutan maksimum maka dapat disimpulkan bahwa pelat tersebut dalam kondisi tidak aman.
3. Hasil pengukuran tebal pelat lantai sebesar 10 cm, Untuk model pelat lantai 5 x 5 m, seperti yang dipakai pada pelat lantai ini, tebal pelat dirasakan belum cukup dari segi kekakuan.

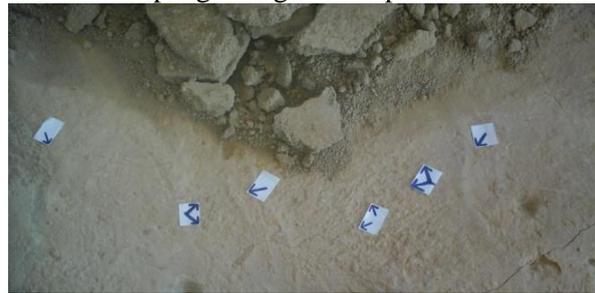
Gambar 3. Retak memanjang pada daerah tumpuan pelat

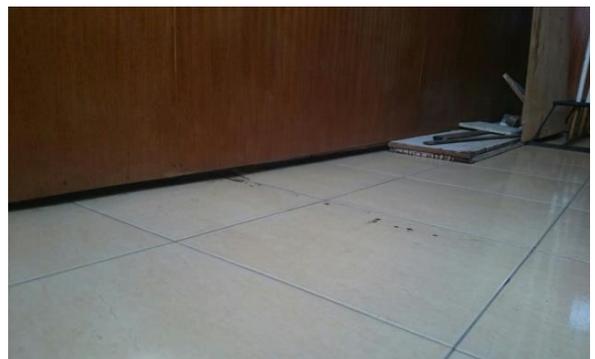
- Secara visual adanya Deformasi pada pelat, gambar 4 adanya deformasi pada pelat terlihat dari adanya cela antara dinding partisi yang terbuat dari rangka kayu yang dilapisi tripleks dengan keramik pada lantai sebesar 4 cm. Plat lantai saat berjalan di atasnya terasa bergerak/ berdeformasi

Gambar 4. Celah antara dinding partisi dan pelat lantai

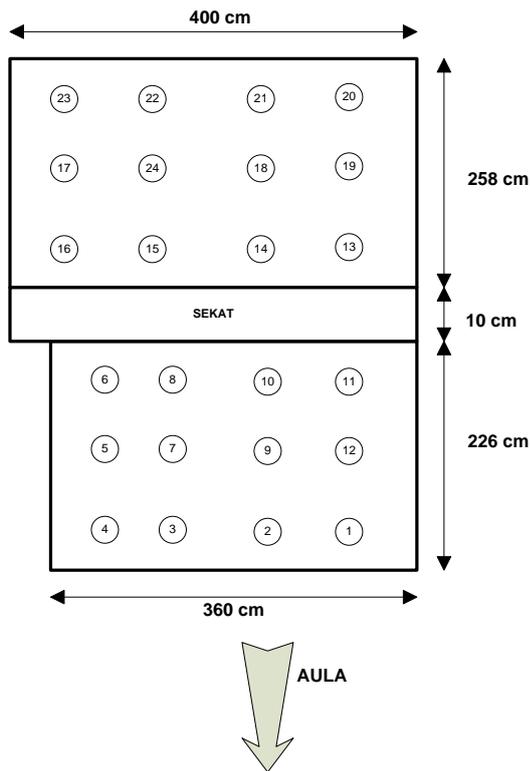
Gambar 5. Denah situasi pengambilan sampel tebal pelat

- Penyelidikan tebal pelat bertujuan untuk mengetahui tebal pelat ekisting (Gambar 5) pada lantai III Kampus Politeknik Saint Paul Sorong, penyelidikan dilakukan dengan mengukur selisih dari tebal balok pada sisi luar gedung dan bagian dalam gedung, pengukuran tebal dengan cara ini dapat dipastikan karena balok dan pelat tidak memiliki plesteran, dan dari hasil pengukuran besarnya tebal pelat adalah 10 cm.

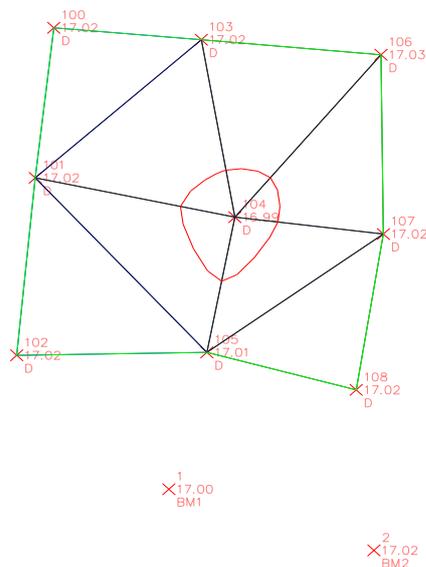
Gambar 6. Area deformasi pelat

b. Penyelidikan deformasi pelat dilakukan dengan melakukan pengujian elevasi menggunakan alat ukur total station, bertujuan untuk dapat melihat kondisi akhir dari kerataan permukaan dan sekaligus dapat dijadikan rujukan kondisi akhir dari bangunan. Hasil pengukuran menunjukkan perilaku penurunan plat terbesar adalah sebesar 2.01 cm. Gambar peta area deformasi plat ditunjukkan pada Gambar 6.

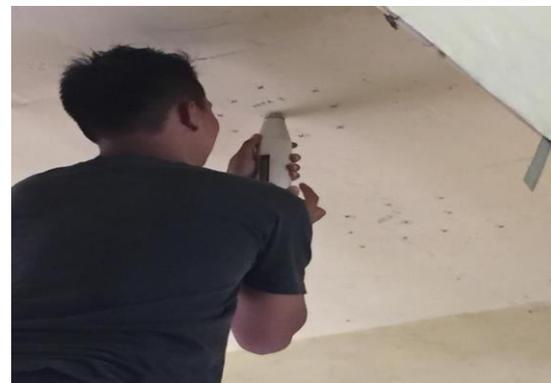
Gambar 7. Penyelidikan kuat tekan beton

d. Penyelidikan mutu beton pada pelat lantai bertujuan untuk mengetahui mutu beton aktual pada pelat lantai, penyelidikan ini menggunakan hammer test. Pada penyelidikan ini kuat tekan karakteristik beton yang didapat sebesar 159,571 kg/cm<sup>2</sup>, pengujian dilakukan sebanyak 90 titik pada luasan tiap 50 cm, dan setiap titik diambil 10 sampel terlihat pada gambar 7.

4. Lebar retak yang terjadi pada pelat lantai lebih besar dari 2 mm maka dapat diidentifikasi tingkat kerusakannya dengan intensitas sangat berbahaya karena lebar retak yang merata dan pelat mengalami deformasi.
5. Berdasarkan hasil penyelidikan kuat tekan actual sebesar 159,571 kg/cm<sup>2</sup>. masih di bawah yang di isyaratkan yaitu kuat tekan beton untuk bangunan structural tidak boleh dibawah 170 kg/cm<sup>2</sup>.
